**АКТ ОБСЛЕДОВАНИЯ  
объекта социальной инфраструктуры  
К ПАСПОРТУ ДОСТУПНОСТИ ОСИ  
№ 18/3**

- 1.1. Наименование (вид) объекта Объект образования
- 1.2. Адрес объекта 298306, Российская Федерация, Республика Крым, г. Керчь, ул. Суворова, д.2а
- 1.3. Сведения о размещении объекта: отдельно стоящее здание 5 этажей, 4016,00 кв.м
- 1.4. Год постройки здания 1988 г., последнего капитального ремонта не проводился
- 1.5. Дата предстоящих плановых ремонтных работ: текущего 2018г., капитального 2021г
- 1.6. Название организации (учреждения), (полное юридическое наименование – согласно Уставу, краткое наименование) Государственное бюджетное профессиональное образовательное учреждение Республики Крым «Керченский политехнический колледж»
- 1.7. Юридический адрес организации (учреждения) 298306.Республика Крым, г. Керчь, ул. Войкова, 1

Государственное бюджетное профессиональное образовательное учреждение Республики Крым  
«Керченский политехнический колледж» 298306, Республика Крым, г. Керчь, ул. Суворова, д.2а

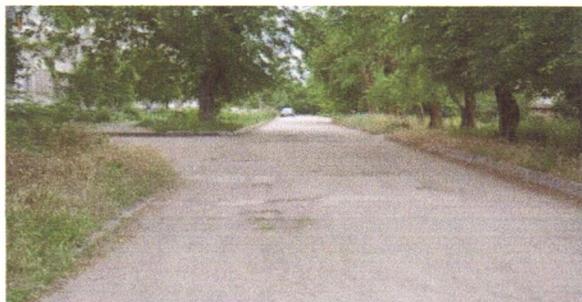
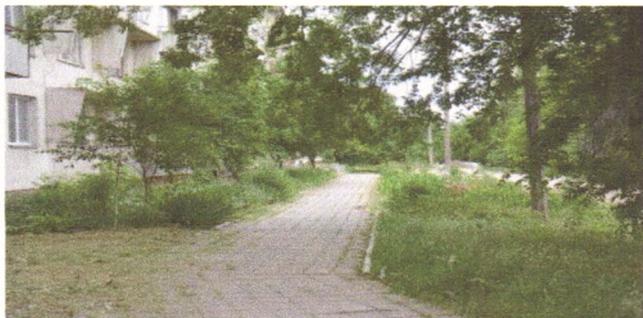
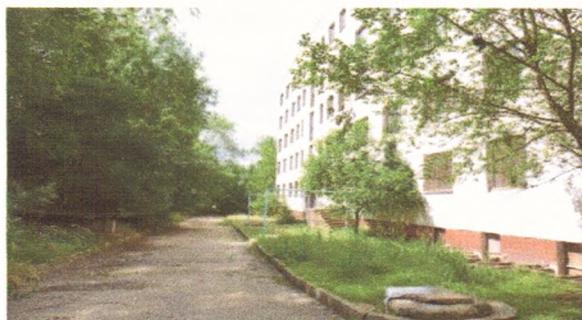
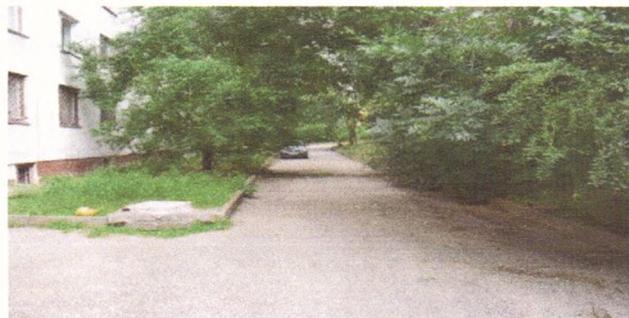
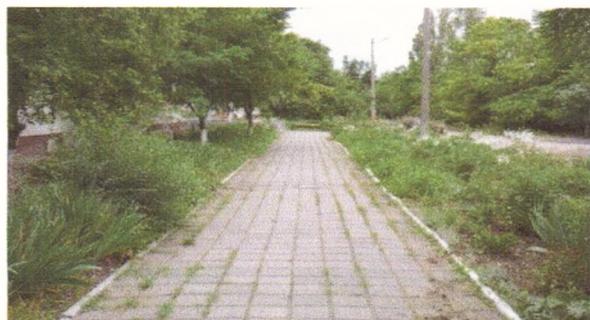
1.1	Вход (входы) на территорию	есть			Не предназначены для посещения инвалидами			
1.2	Путь (пути) движения на территории	есть	1.1	1-5	Отсутствует обозначение направления движения ко входам для инвалидов и другим МГН Разбиты пути движения Места отдыха для МГП не обустроены Пути движения имеют перепады	Все	Рекомендуется: -провести капитальный ремонт поверхности покрытия пешеходных путей с нанесением цветовой и тактильной маркировки; -обеспечить информационное сопровождение для инвалидов на креслах-колясках; -оборудовать места отдыха доступные для МГН оборудованные навесами, скамьями с опорой для спины и подлокотником	Орг., ТР, ТСР

Фото №1 – Прилегающая территория

Фото № 2- Прилегающая территория

Фото № 3 – Прилегающая территория (двор)

Фото № 4 – прилегающая территория (двор)

Фото № 5- Вход в здание

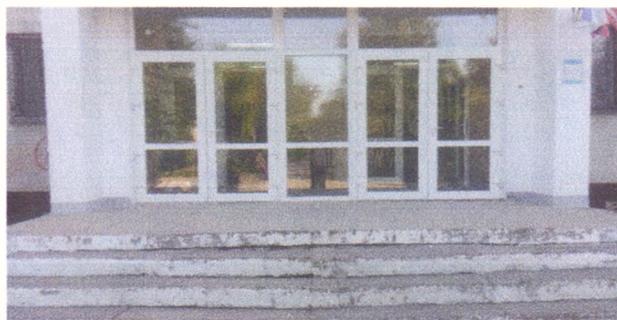
Фото № 6 – Вход в здание

2.1	Лестница (наружная)	есть	2.1	6	- Кнопка вызова размещена не по нормам СП 59.13330.2016 - Ступеньки не имеют маркировки	С,К	- Перенести кнопку вызова на фасаде здания у центрального входа с информационным обозначением «инвалид» с закреплением ответственного сотрудника за встречу и сопровождение МГН.; - На проступях краевых ступеней лестничных маршей нанести одну или несколько полос, контрастных с поверхностью ступени	Орг., ТР

2.2	Пандус (наружный)	нет					Установить пандус с двухсторонним ограждением с поручнями на высоте 0,9 и 0,7 м	ТР
2.3	Входная площадка (перед дверью)	есть	2.1	6	-Нет информационных табличек (выполненные рельефно-точечным шрифтом Брайля) Отсутствует табличка режима		Установка информационной вывески с названием учреждения и режимом работы; Разместить нормативную информационную	Орг., ТР, ТСР

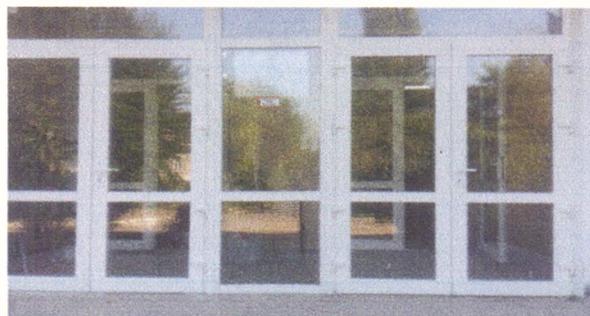
Фото № 7 – Вход в здание(центральный)

работы;		табличку с названием и режимом работы, продублированную тактильной табличкой шрифтом Брайля;	
2.4	Дверь (входная)	есть	2.1	7	Отсутствует маркировка на входных дверях	С	Нанести маркировку на прозрачные полотна дверей, выполненные из ударостойкого стекла нанести контрастную маркировку желтого цвета в виде круга диаметром 0,1-0,2м. на высоте 1,3-1,4м. от уровня пола;	Орг., ТСП
2.5	Тамбур	есть	2.1	9				
	ОБЩИЕ требования к зоне		2.1	6,7, 9	Отсутствие информации на входе	Организовать систему информации	Организационные мероприятия, текущий ремонт, индивидуальное решение с ТСП

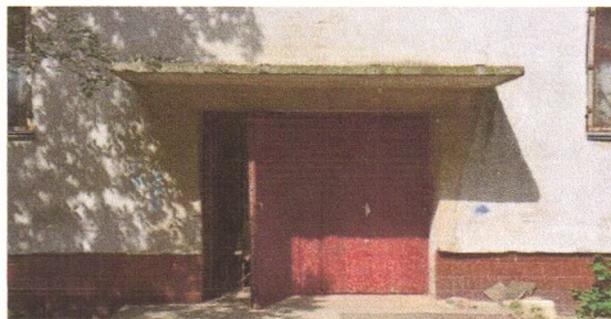
Фото №8 – Вход в здание (запасной выход)

№ п/п	Наименование функционально-планировочного элемента	Наличие элемента			Выявленные нарушения и замечания		Работы по адаптации объектов	
		есть/нет	№ на плане	№ фото	Содержание	Значимо для инвалида (категория)	Содержание	Виды работ
2.1.1	Лестница (наружная)	нет				Все	Предлагается один из входов комплексно оборудовать для инвалидов всех категорий, отремонтировать пути движения ко входу, нанести тактильно-цветовую маркировку, установить кнопку вызова персонала	Орг., ТР, СР
2.1.2	Пандус (наружный)	нет						
2.1.3	Входная площадка (перед дверью)	есть	2.2; 2.3	8				
2.1.4	Дверь (входная)	есть	2.2; 2.3	8				
2.1.5	Тамбур	нет

(переговорное устройство) с закреплением ответственного сотрудника за встречу и сопровождение МЕН на объекте, внутри здания от входа также необходимо оборудовать пандус для инвалидов передвигающихся на креслах-колясках.		
	ОБЩИЕ требования к зоне				Отсутствие информации на пути движения	Все	Организовать систему информации	Орг., ТР, СР

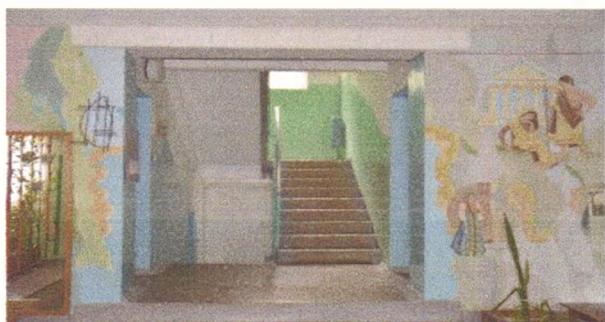
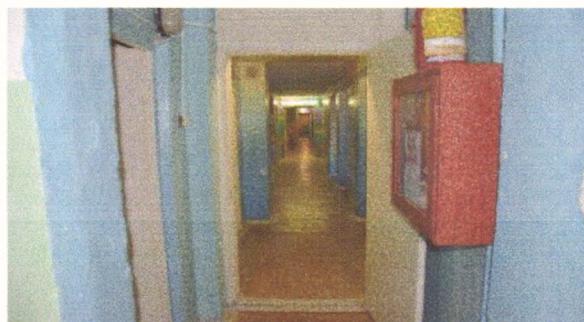
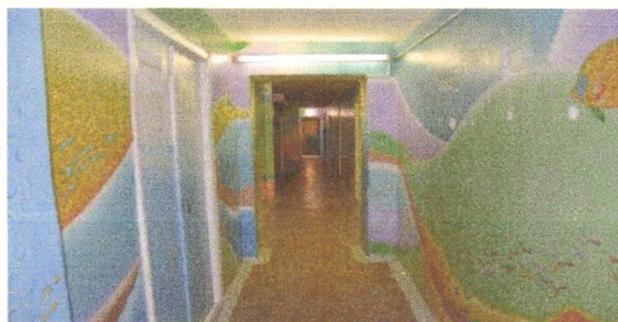
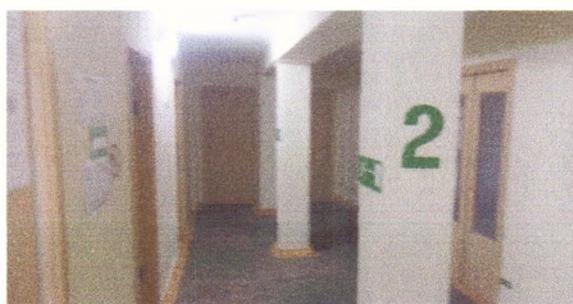
3.1	Коридор (вестибюль, зона ожидания, галерея, балкон)	есть	3.1	11-14	-отсутствие комплексной информации о пути и направлении движения со схемой расположения и функциональным назначением помещений; -наличие функциональных препятствий, не имеющих нормативных контрастно-цветовых обозначений (двери открываются наружу); -отсутствие тактильных направляющих к зонам целевого посещения объекта;	Все	Продумать и обозначить на схеме (стенде) наиболее оптимальные пути движения к зонам целевого назначения и санитарно-гигиеническим помещениям, обеспечив их комплексной информацией (контрастно-цветовые указатели препятствий и тактильно-контрастные направляющие); Отремонтировать освещение на путях движения	Орг., ТР, ТСР

3.2	Лестница (внутри здания)	есть	3.2	11	- ступени не обозначены контрастной маркировкой; - лестницы не дублируются пандусами или подъемными устройствами  - отсутствует информационное обозначение этажности	Все	- обозначить ступени лестниц (1-ю и последнюю маркировкой ярко желтого цвета, общей шириной 0,08-0,1 м), соблюдая расстояние между контрастной полосой и	Орг., ТР, ТСР

Фото № 11 – Пути движения внутри здания

Фото № 12 – Пути движения внутри здания

Фото № 13 – Пути движения внутри здания

Фото № 14 – Пути движения внутри здания

объекта при подъеме; - поручни не соответствуют нормам СП 59.13330.2016		краем проступи — от 0,03 до 0,04м.; - этажность объекта визуально обозначить при входе на каждый этаж - поручень перил с внутренней стороны лестницы сделать непрерывным по всей ее высоте.

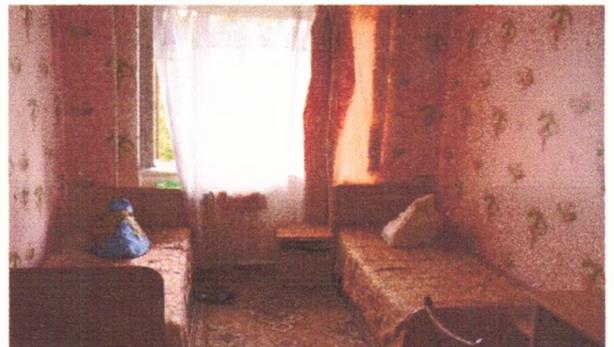
Фото № 22 – комнаты для проживания

4.1	Комнаты блочного типа	есть	4.1	22	Ширина дверных проемов менее 0,9м.; - ручки не соответствуют нормам - отсутствуют средства усиления звука для инвалидов с нарушением слуха и нарушениям зрения тифлотехнические средства для инвалидов с - расположение указателей и табличек не соответствуют нормам СП 59.13330.2016	Все	Привести в соответствие ширину дверных проемов не менее 0,9м.; - установить информационные таблички продублированные рельефными (шрифт Брайля) к каждому помещению рядом с дверью на высоте от 1,4 до 1,75 м. со стороны дверной ручки; - для инвалидов с нарушением слуха МГН рекомендуется приобретение мобильных усилителей слуха с дублированием звуковой и визуальной информацией (наличие услуги сурдопереводчика); - для инвалидов с нарушениями зрения оснащение зон получения услуг тифлотехническими средствами	Орг., ТР, ТСР

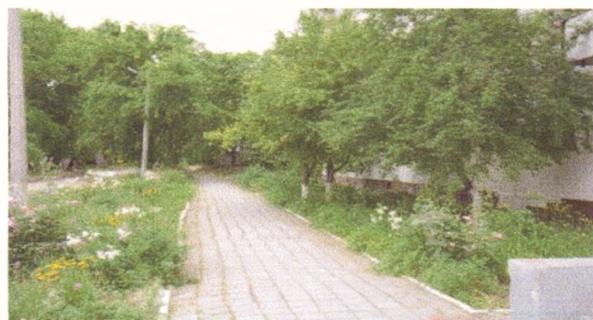
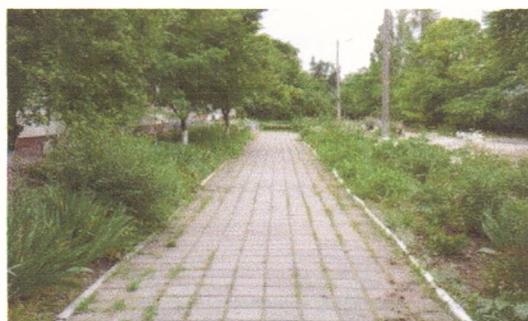
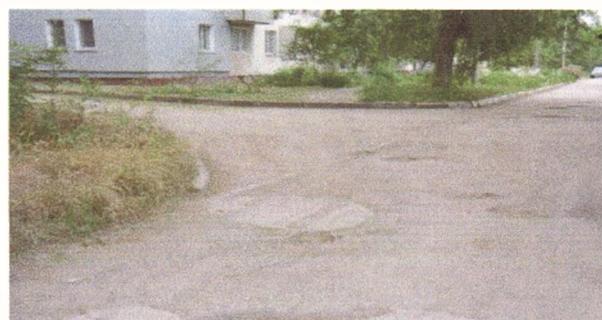
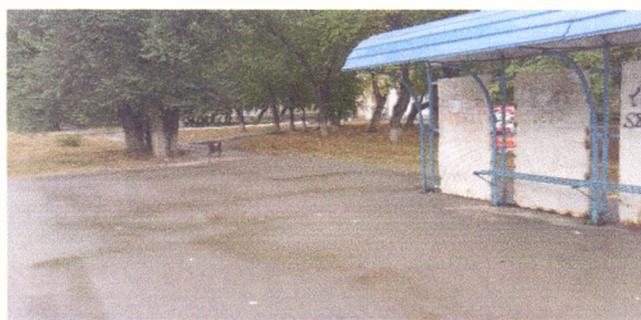
№№ п/п	Основные структурно-функциональные зоны	Состояние доступности, в том числе для основных категорий инвалидов**	Приложение	
			№ на плане	№ фото
1	Территория, прилегающей к зданию	ВНД-В	1	1-5
2	Вход в здание №1	ДУ-И (Г, У); ВНД-И (К,С, О)	2.1	6,7,9
	Вход в здание №2, №3	ДУ-И (Г, У); ВНД-И (К,С,О)	2.2; 2.3	8
3	Путь (пути) движения внутри здания (в т.ч. пути эвакуации)	ВНД-В	3.1; 3.2	11-14
4	Зона целевого назначения(комнаты)	ДУ- И (О, У); ВНД -И (К,С,Г)	4.1	22
	Зона целевого назначения(зальная форма обслуживания)	ВНД-В	4.2	15-17
5	Санитарно-гигиенические помещения	ДУ-И (У,Г,О); ВНД-И (К,С)	5.1	18-21
6	Система информации и связи (на всех зонах)	ВНД-В		23-28
7	Пути движения к объекту (от остановки транспорта)	<u>ВНД</u>		29-32

Фото № 29 – пути движения от остановки

Фото № 30 – пути движения от остановки

Фото № 31 – пути движения от остановки

Фото № 32 – пути движения от остановки

3.1.2.	установить указатели пути движения	все		2	25	2020-2021	
3.1.3	установить бордюры в соответствии нормам;	все		2	50	2020-2021	
3.1.4.	устранить трещины и неровности на асфальтной пешеходной дорожке.	К,О,С			150	2020-2021
