**ПАСПОРТ ДОСТУПНОСТИ  
объекта социальной инфраструктуры (ОСИ)  
№ 18/2**

**АКТ ОБСЛЕДОВАНИЯ  
объекта социальной инфраструктуры  
К ПАСПОРТУ ДОСТУПНОСТИ ОСИ  
№ 18/2**

*Государственное бюджетное профессиональное образовательное учреждение Республики Крым «Керченский политехнический колледж» 298306, Республика Крым, г. Керчь, ул. Войкова, д.5*

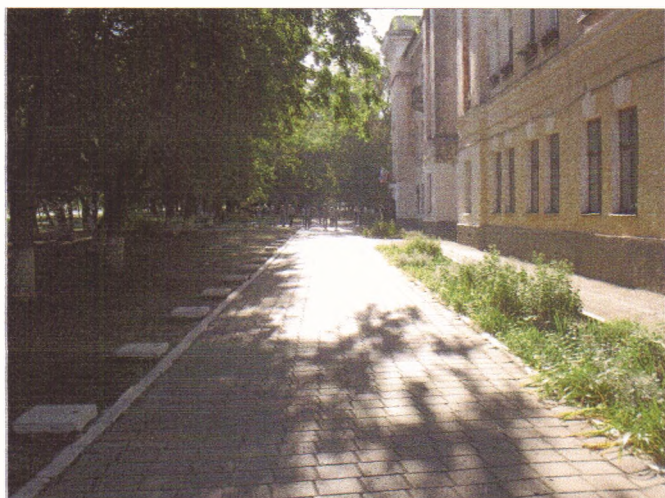
Фото № 1 – Прилегающая территория

1.1	Вход (входы) на территорию	нет						
1.2	Путь (пути) движения на территории	есть	1.1	1-4	-неровная поверхность - отсутствует обозначение направления движения ко входам для инвалидов и другим МГН	Все	- ремонт поверхности покрытия с нанесением цветовой и тактильной маркировки; -обеспечить информационное сопровождение к действующему входу; - оборудовать места отдыха для инвалидов и маломобильных граждан; на прилегающей территории -для инвалидов передвигающихся на креслах-колясках орудовать съезды где это необходимо	Организационные мероприятия, текущий ремонт, индивидуальное решение с ТСР

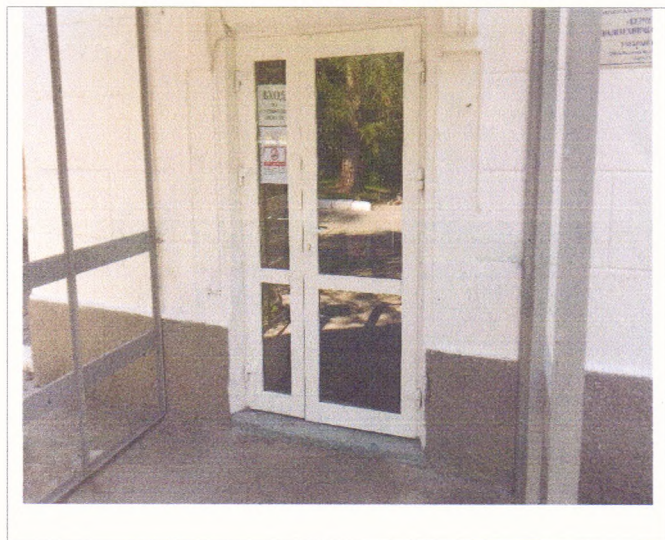
Фото № 5 – Вход в здание № 1( центральный)

2.1	Лестниц (наружная)	нет						
2.2	Пандус (наружный)	нет						
2.3	Входная площадка (перед дверью)	есть	2.1	5	Отсутствует тактильно-цветовая маркировка; - навес не имеет водоотводов; - нет дренажных решеток.		Нанести тактильно-цветовую маркировку; Установить навес с водоотводами; дренажные решетки	Текущий ремонт

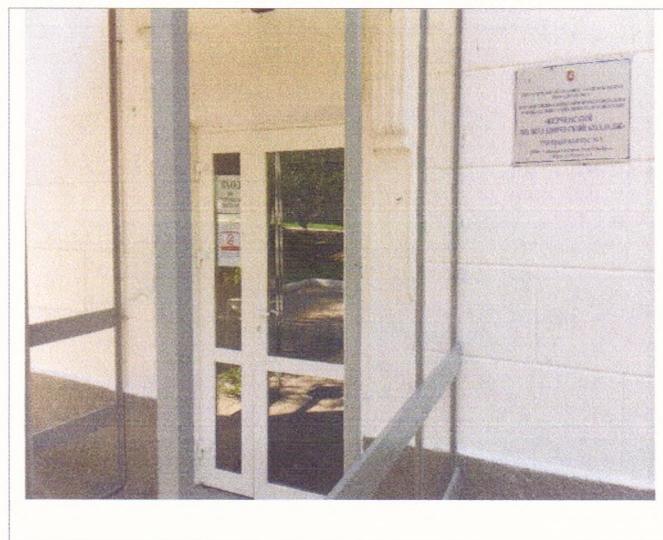
Фото № 6 – Вход в здание № 1

2.4	Дверь (входная)	есть		6	Нет контрастной маркировки на ручке На двери отсутствует доводчик При входе ступенька Кнопка вызова персонала отсутствует		Нанести контрастную маркировку на ручки; - Установить кнопку вызова персонала, доводчик - следует организовать ситуационную помощь в виде сопровождения персонала с закреплением функциональных обязанностей в должностные инструкции	Текущий ремонт; организационные мероприятия

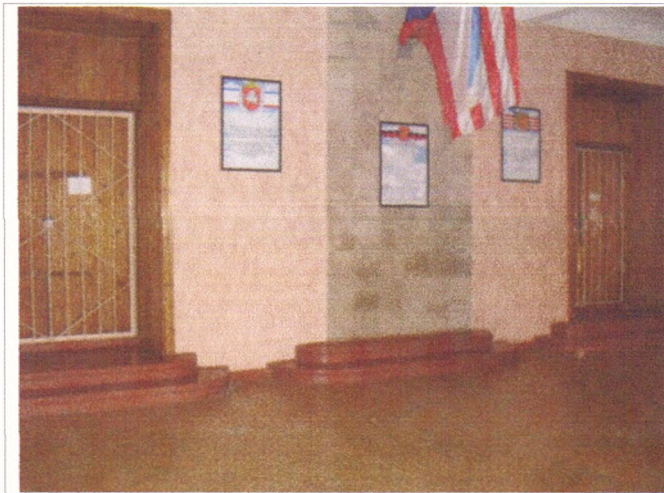
Фото № 7 – Вход в здание № 2 и № 3 (Зapasные выходы)

план			да (категория)		
2.1	Лестниц (наружная)	нет				Все	Предлагается один из входов комплексно оборудовать для инвалидов всех категорий, отремонтировать пути движения ко входу, нанести тактильно-цветовую маркировку, установить кнопку вызова персонала (переговорное устройство) с закреплением ответственного сотрудника за встречу и сопровождение МГН на объекте, внутри здания от входа также необходимо оборудовать пандус для инвалидов передвигающихся на креслах-колясках.	ТР, ТСП, Орг. мероприятия
2.2	Пандус (наружный)	нет						
2.3	Входная площадка (перед дверью)	есть						
2.4	Дверь (входная)	есть	2.2; 2,3	7				
2.5	Тамбур	нет						
	ОБЩИЕ требования к зоне					Все

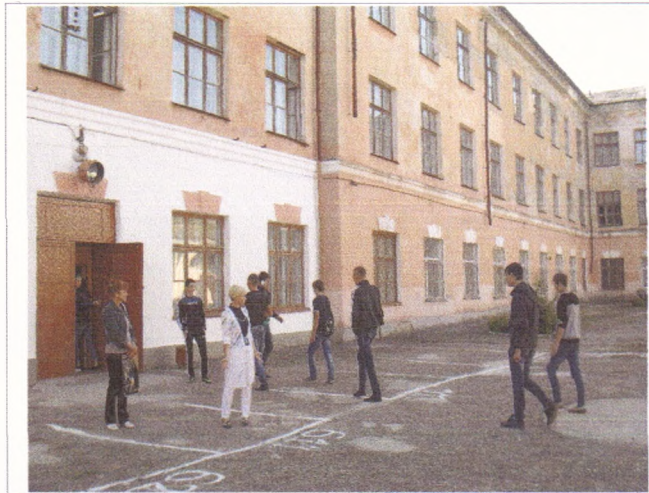
Фото № 8 – Вход в здание № 4 (вспомогательный с выходом во двор)

2.4	Дверь (входная)	есть	2.4	8-9	Нет контрастной маркировки на ручке Отсутствует доводчик, Порог более 2,5 см. Нет кнопки вызова персонала	Все	Нанести контрастную маркировку на ручки, установить доводчик. -нанести тактильную и цветовую маркировку - следует организовать ситуационную помощь в виде сопровождения персонала с закреплением функциональных обязанностей в	Текущий ремонт, организационные мероприятия, индивидуальные решения с ТСП

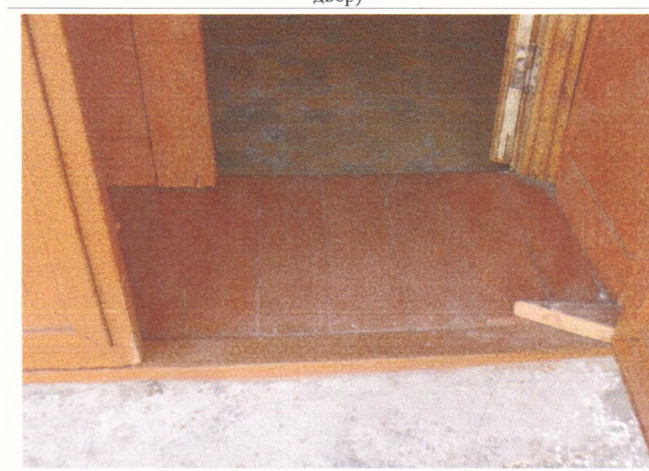
Фото № 10 Вход в здание № 4 (тамбур)

должностные инструкции	
2.5	Тамбур	Есть		10				
	ОБЩИЕ требования к зоне				Отсутствие информации на пути движения	Все	Организовать систему информации	Организационные мероприятия, индивидуальные решения с ТСП
